コンセプトに基づいた整備

■施設概要

平成23年度 三重大学生命科学研究支援センター 動物実験施設改修整備概要

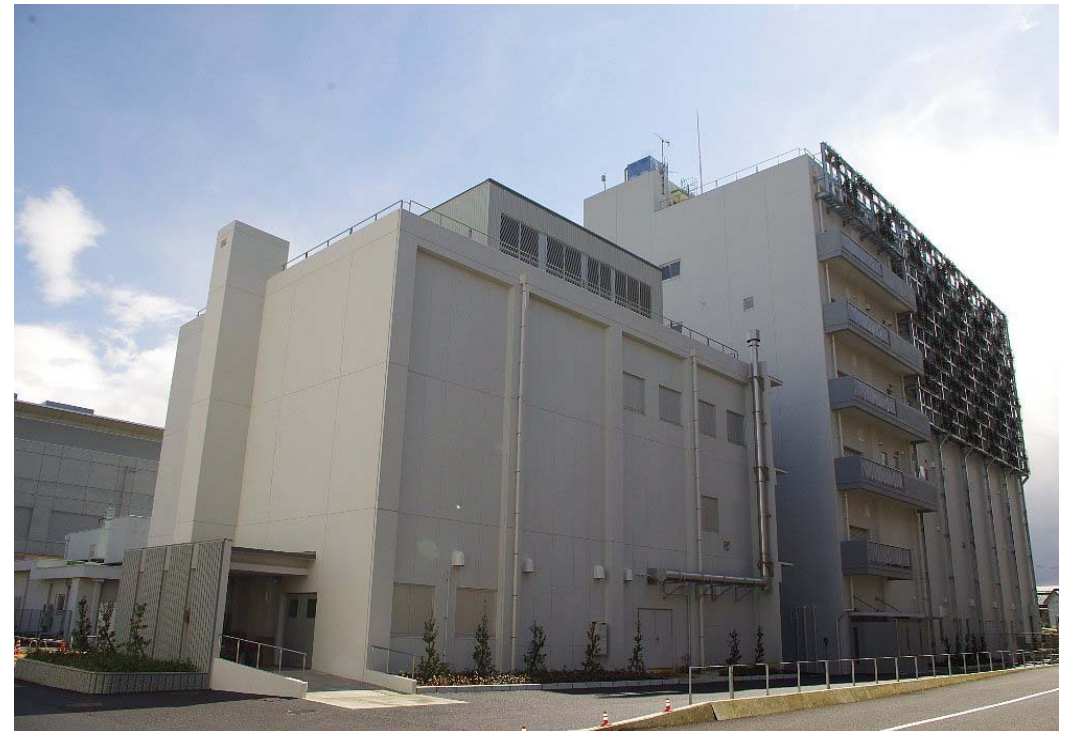
6階	飼育用滅菌水作製装置・空調機器	
5階	ウサギ・イヌ飼育室・手術室	
4階	実験室・レンタルラボ・居室	
3階	解析機器・感染動物飼育室・アニマルバンク	マウス飼育室
2階	マウス・ラット飼育室	マウス飼育室
1階	事務室・研修室・水棲生物飼育室	玄関 洗浄室・ボイラー室
	南棟	北棟

- 南棟 構造・階数 鉄骨鉄筋コンクリート造 地上6階
延床面積 3,410㎡
- 北棟 構造・階数 鉄筋コンクリート造 地上3階
延床面積 1,990㎡
