## 令和2（2020）年度 施設整備専門委員会答申

### キャンパスマスタープラン(防災対策・復興計画)の追加内容

##### 3.1.6 防災対策（現行CMPの内容を全面的に差し替え）

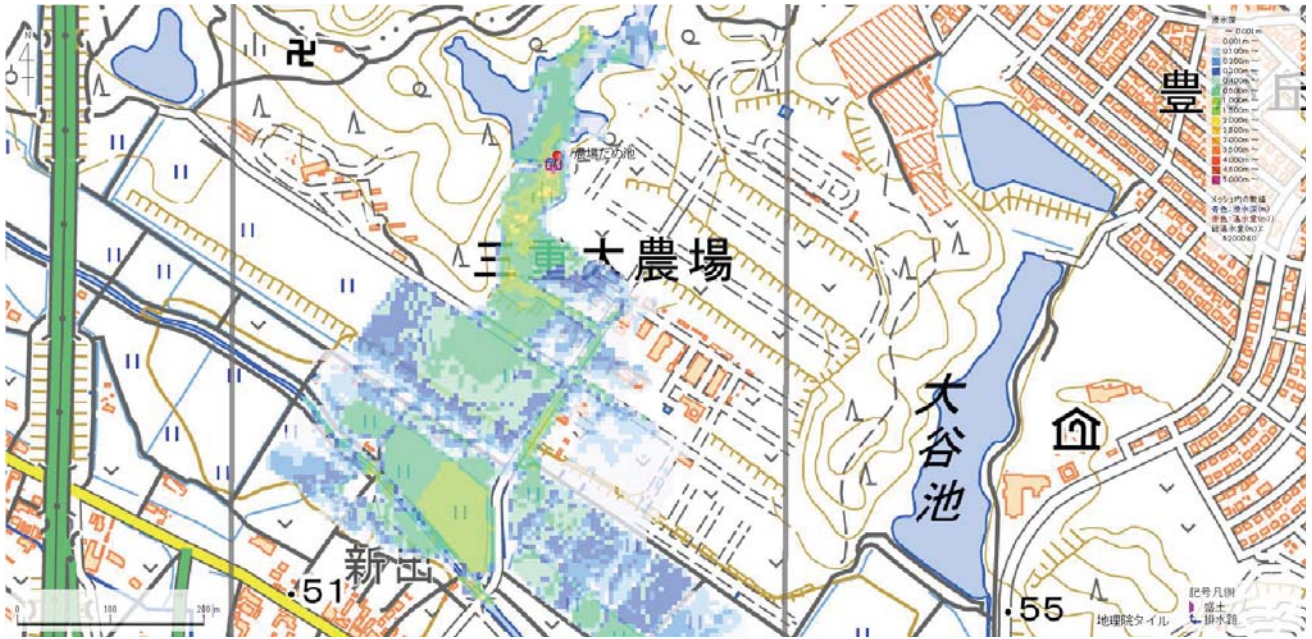
図 9 構内ため池が決壊した場合(水量 50,000 m<sup>3</sup>・落差 7m を仮定した場合)の浸水域の簡易シミュレーション結果 (生物資源学研究科 岡島賢治教授)

高野尾キャンパス北西の高台には、人工の農業用ため池がある。当初設計によると最大貯水量 61,600 m<sup>3</sup>である。最近、大規模地震ないし豪雨災害により農業用ため池の被害が報告されているので、破堤した場合の浸水域の簡易シュミレーションを行った。その結果を図9に示す。

これによると、現管理棟付近が 30cm以下の浸水となっている。またキャンパスを貫く中央道路の坂下部分が広く浸水する危険がある。この浸水はいわゆる土石流のような被害をもたらす可能性があり、事前に十分に警戒しておく必要がある。
