三重大学はどんなところにあるのか？

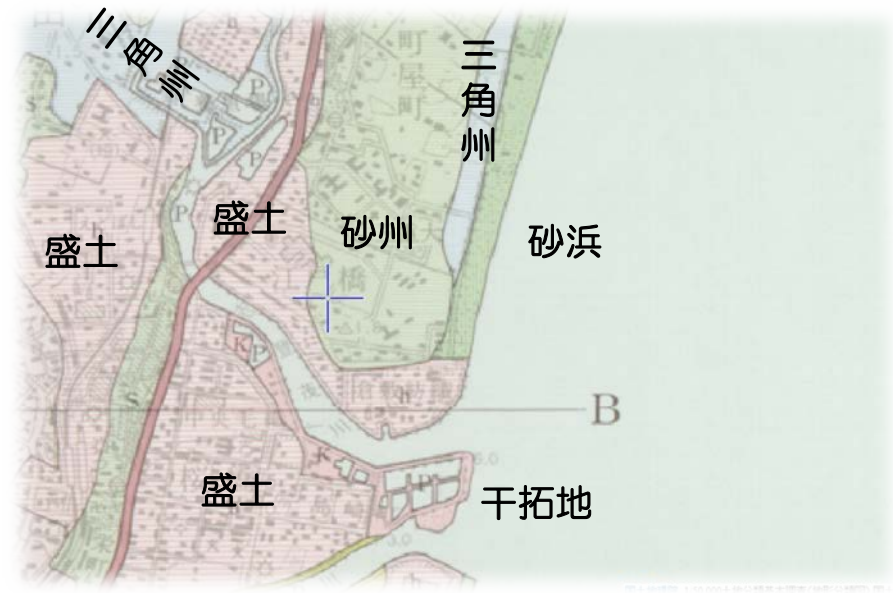
地表面土質からの考察

- 1 三重大学は、志登茂川発達過程でできた大きな三角州の砂州に位置していて、標高は高いところで2メートルです。
- 2 周辺は水田や養鰻場が存在していたことから、基本的に「水はけ」は不良です。
- 3 太平洋沖に南海トラフがあり、崩壊による巨大地震は必ず起きます。その時、液状化や津波の影響を受けます。

三重大学は、巨大地震や台風による、「揺れ」と「水」が招く被害に脆弱です。
