大学院工学研究科助教  
田端千夏子

## 住宅構法の変遷を明らかにし、 木造住宅の耐震性能の向上に取り組む。

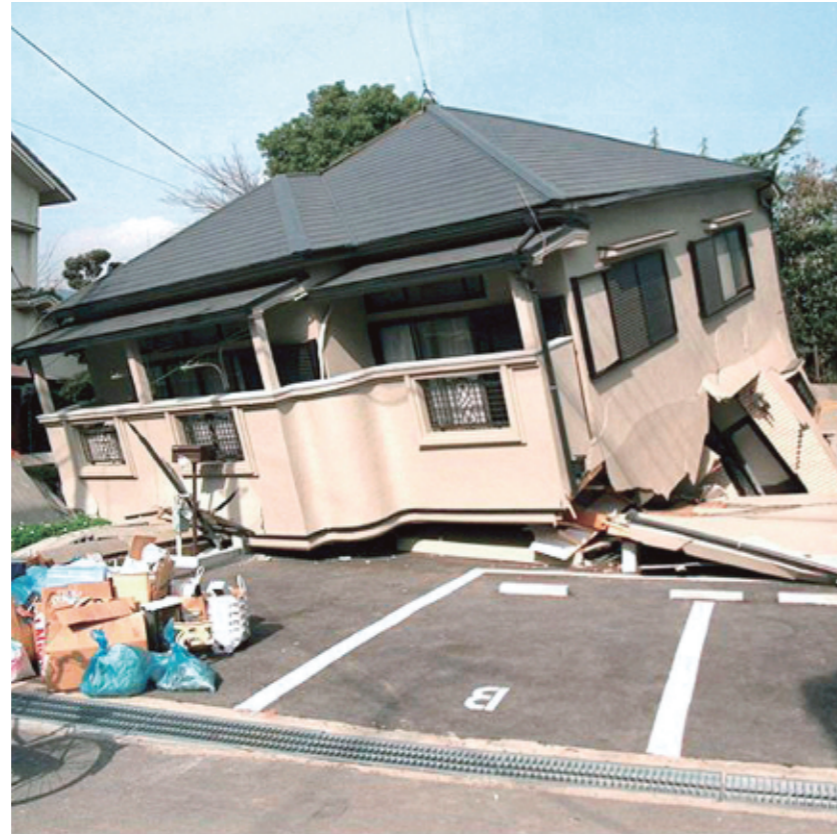
右図／兵庫県南部地震で被災した住宅  
(撮影:大橋好光)

今から15年前の兵庫県南部地震により、木造住宅は甚大な被害を受けました。特に、古い住宅に被害が大きかったことから、既存住宅の耐震性能の確保が地震被害を減らすための重要な課題となっています。それには、まず既存住宅に耐震診断を行って、最適な耐震補強を施すことが必要です。既存の耐震診断法は、建築基準法などの設計法に基づいて作成されていますが、診断結果と実際の地震被害との関係については、あまりよくわかっていません。そこで本研究室では、兵庫県南部地震で被災した住宅の被災状況と、耐震診断法による性能評価との関係について研究を行っています。研究の結果、被災度と既存の耐震診断法の評価値には一定の相関があるものの、まだばらつきが大きいことがわかりました。また、耐震診断法には簡易なものや精密なものがありますが、やはり、精密なものほど被災度との相関が高いことが明らかになりました。

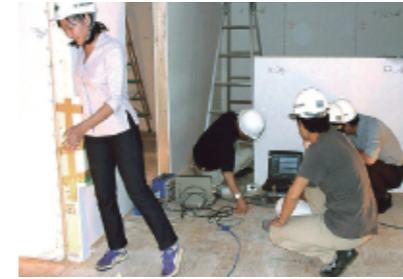
微動実験(人力加振)の様子(図1)

既存住宅の耐震性能を評価するには、設計図書(図面)や現地調査に基づいた耐震診断を行うのが一般的です。しかし実際には、設計図書を紛失している場合が多く、また、現地調査による劣化の判定が難しいといった問題もあります。そこで近年注目されているのが、微動測定による方法です。微動測定では、壁などを破壊することなく簡便な実測により建物の振動特性を求めることができます。そのため、この振動特性をもとに、住宅の耐震性能を把握できるのではないかと期待されています(図1・2)。

ただし、木質構造は比較的小さい変形から非線形の挙動を示す傾向があります。微動測定は微小変形時の計測であるため、それらの結果から、どのように大変形時の挙動を評価するのかが問題となります。現時点において微動測定は、耐震性能を評価する上で重要な、大変形時の挙動を正確に推定できるレベルには至っていません。そのため、しばらくは従来の耐震診断法による評価方法と併用しながら活用するのが望ましいと考えています。ただし、新築建物の場合であれば、微動測定により中地震時の弾性周期を推定することは概ね可能です。

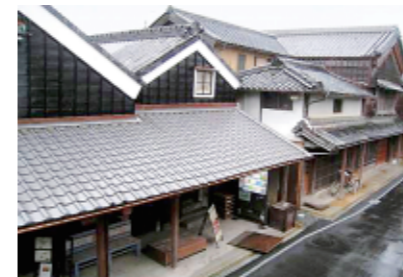
伊勢市河崎の町並み  
日本の伝統的な住宅。屋根は瓦葺き、壁は土壁(外壁は、漆喰あるいは板張り仕上げ)。材料、寸法、部材構成、施工方法など、近年建設される住宅とは特徴が異なる。(図3)

以上のような成果を受けて、これから、より精度の高い耐震診断法を提案していきたいと考えています。そのためには、まず既存建物の実態の把握が欠かせません。住宅の造りは地域や時代によって異なります。例えば、基礎はかつては礎石でした。その後、無筋のコンクリート造布基礎になり、現在は鉄筋コンクリート造べた基礎が主流になっています。同様に、軸組や壁、床や屋根でも大きな変化が起こっています。そこで、これら構法の変遷を調査しています(図3)。
