(美杉)演習林災害復旧事業

工事期間 令和元年9月 ~ 令和2年3月

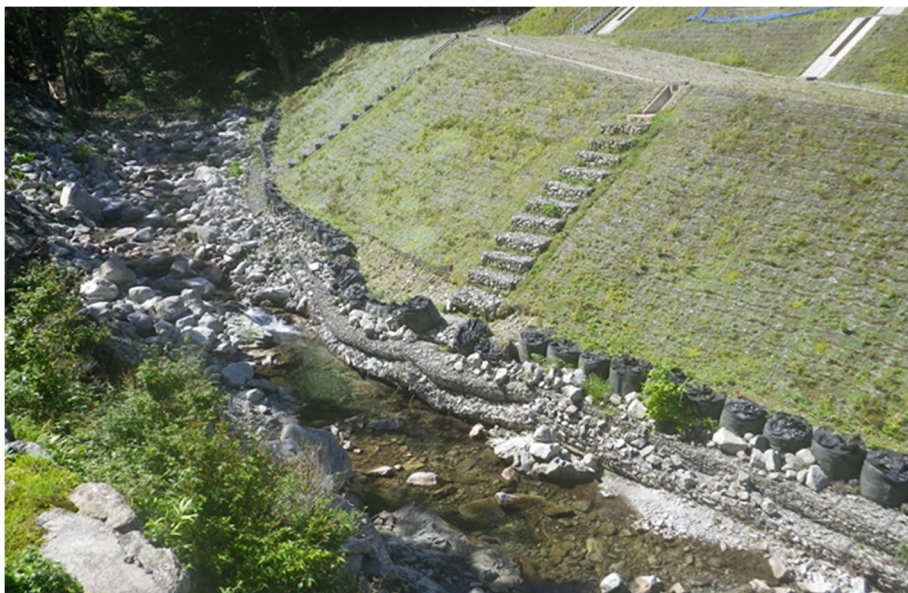
復旧前

平成29年度台風21号及び平成30年度台風21号による豪雨で被災した河川護岸部崩落の復旧工事を実施した。

護岸崩落状況写真
